## Handwerkskunst

## Kupferdach für den Pavillon der Villa Falkenhorst

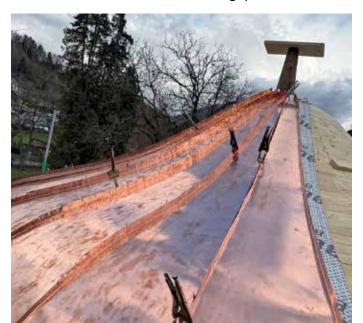
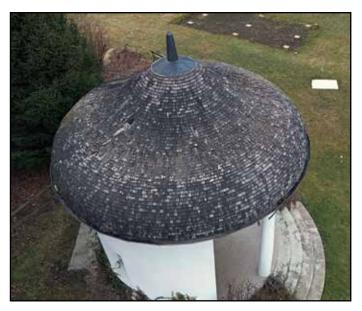
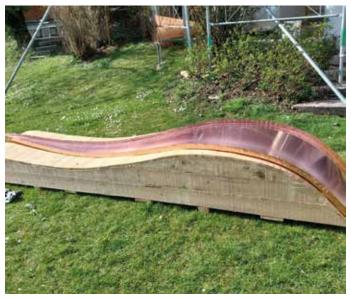
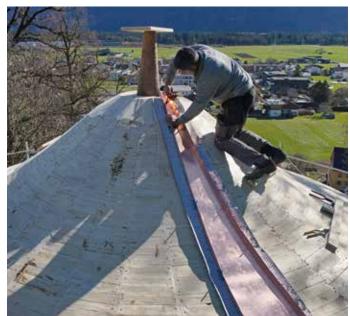
Für die Spengler begann die Arbeit mit der Anfertigung einer passgenauen Holzschablone der Dachform, auf deren Basis die einzelnen Kupferbahnen bereits am Boden vorgeformt werden konnten. Die Stehfälze wurden exakt mittig auf den Sparren gesetzt – eine besondere Herausforderung, da alle Sparren unterschiedliche Breiten aufwiesen. Jede der insgesamt 32 Bahnen war daher ein Unikat und wurde individuell angepasst.

Die Ausführung erfolgte in mehreren sorgfältig abgestimmten Arbeitsschritten: Ausmessen der Bahnen mit Hilfe eines Blechstreifens im Sparrenfeld, Übertragung der Maße auf das Kupferblech, Zuschnitt und Aufstellen der Fälze mittels Rollformer, Anpassen der Bahnen an die Holzform mit dem Streck- und Stauchgerät (Eckold) sowie im letzten Arbeitsschritt die Feinanpassung und das händische Herstellen des doppelten Stehfalzes direkt auf dem Dach. Pro Tag fertigten und montierten die zwei Spenglermeister rund drei Bahnen – ein Beleg für die hohe handwerkliche Sorgfalt und die Präzision, die dieses Projekt erforderte. Den krönenden Abschluss bildete die Neujustierung und Montage der bereits vormontierten Turmspitze. Das Ergebnis dieser außergewöhnlichen Zusammenarbeit zwischen Zimmerei und Spenglerei überzeugt nicht nur funktional, sondern auch optisch ein glänzendes Beispiel für denkmalgerechte Sanierung mit meisterlichem Anspruch. | Autor: Küng Spenglerei & Dachdeckerei GmbH
